中国电子科技集团第九研究所
(机加及装备制造中心)

土壤污染隐患排查及整改方案
(2024年修订版)

编制单位：四川久测环境技术有限公司

二〇二四年九月

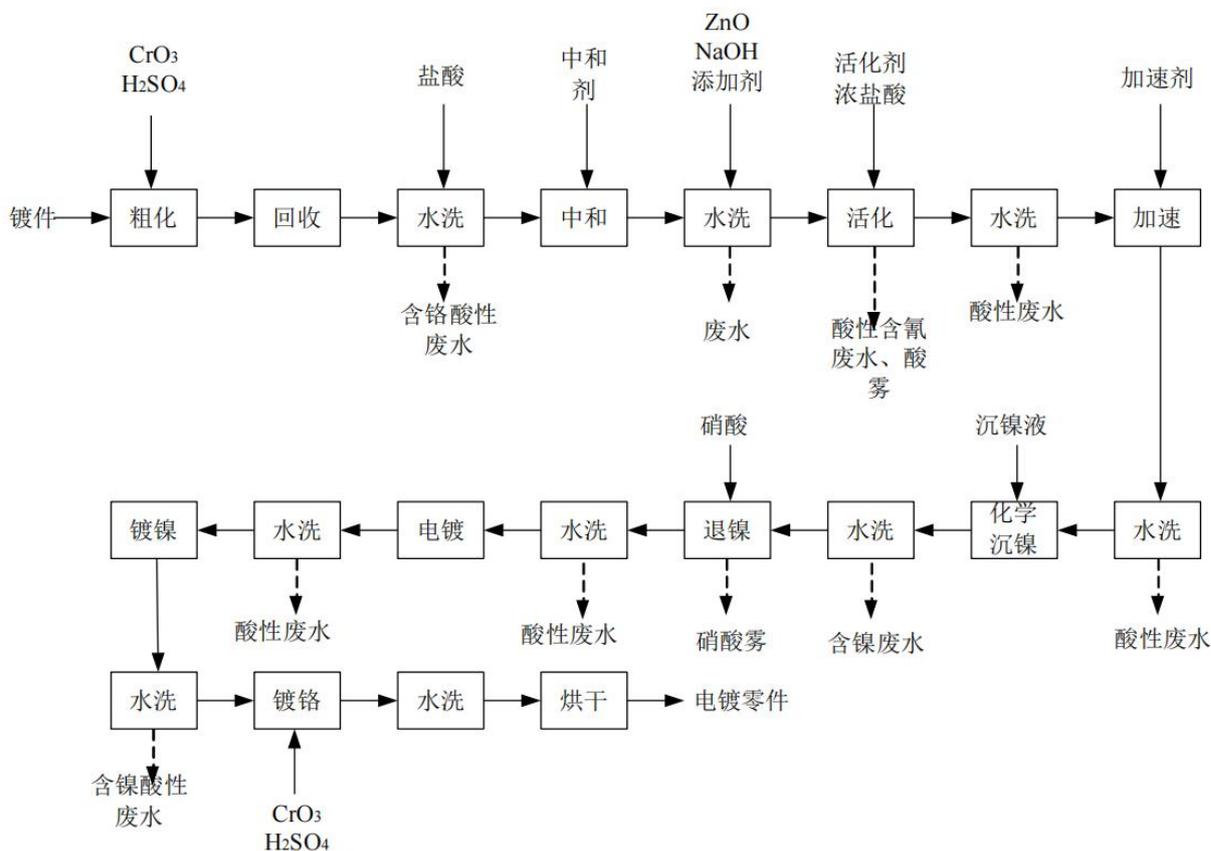
图 2-7 镀铬镍件生产工艺流程图

镀铬镍件生产工艺流程及产污位置图如下：

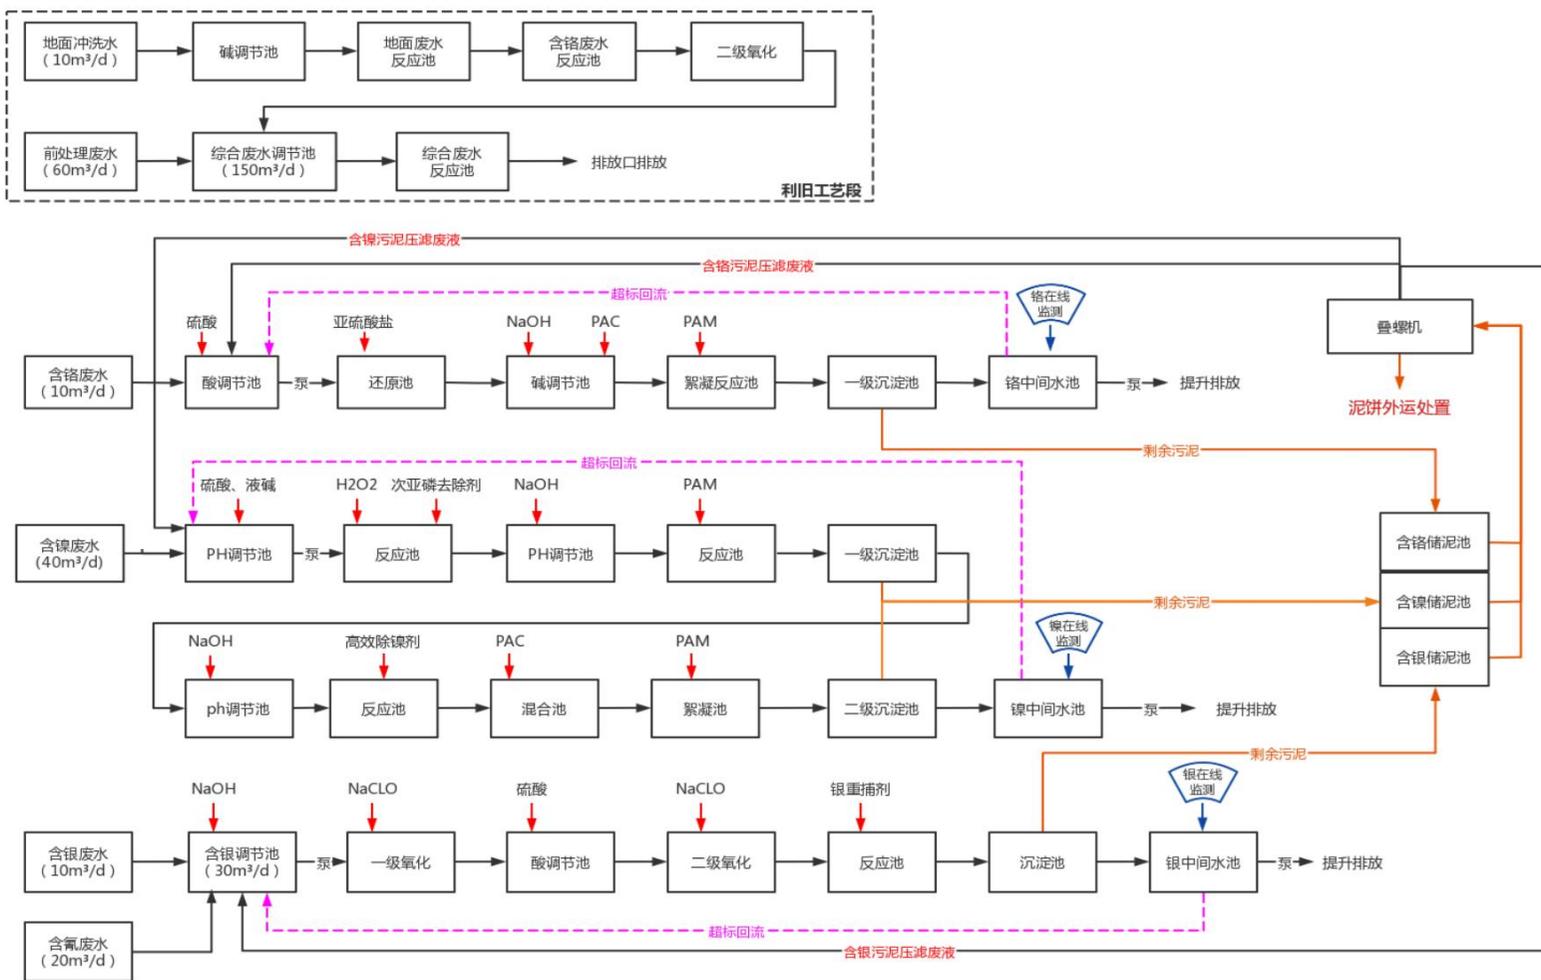
图 2-11 废水处理工艺流程

(2)含镍废水从车间进入含镍废水收集池,由排水管道汇聚到pH调节池进行水质及水量的调节,通过一级pH/ORP自控仪表控制加药泵投加化工药剂(酸液、碱液),随后进入除磷破络反应池,反应完全后再排入碱调节池进行水质及水量的调节,通过二级pH/ORP自控仪表控制加药泵投加化工药剂(碱液),调节完后排入至絮凝沉淀池通过投加絮凝剂(PAM),进行沉淀磷、锡。除磷破络并沉淀后的废水汇聚到碱调节池,通过三级pH/ORP自控仪表控制加药泵投加化工药剂(碱液),随后排入除镍反应池,通过投加高效除镍剂进行除镍,除镍反应完毕后排入混合池进行沉淀,再排入絮凝池二次沉淀,除磷、除镍及破络后的废水进入镍中间水池,通过镍在线监测仪达标后,排放至市政管网;

(3)含银、含氰废水从车间排放至收集池收集,随后一同经管道排入至pH调节池,通过一级pH/ORP自控仪表控制加药泵投加化工药剂(碱液),再排入一级氧化池完成一级氧化反应,反应完全后排入酸调节池,通过二级pH/ORP自控仪表控制加药泵投加化工药剂(酸液),随后排入二级氧化池完成二级氧化反应,破氰后的废水继续排入至

除银反应池，通过投加银重捕剂使得银离子完成沉淀，最后排入至沉淀池二次沉淀，破氰、除银完后的废水进入银中间水池，通过银在线监测仪达标后，排放至市政管网；

（4）地面冲洗水、综合废水利用原废水处理系统（絮凝、沉淀工艺）进行废水处理：废水经收集于调节池内，泵入连续反应池经加药絮凝沉淀实现酸碱中和反应和重金属离子去除。废水经过连续反应池絮凝反应后，混合液进入斜管沉淀池进行固液分离，去除废水中的污染物，沉淀下来的污泥排入污泥池中，上清液进入中间集水池，泵入过滤器（砂滤器、碳滤器）过滤掉其中的细微悬浮物，然后达标排放；过滤器定期进行反冲洗，反冲洗水回流到调节池进行再处理，斜板沉淀池的物化污泥排入污泥池收集，然后泵入板框压滤机进行污泥脱水处理，滤水回流到调节池进行再处理，脱水后的污泥则集中暂存后交有资质单位处理。含氰废水自流入破氰池内有人工控制投加氧化剂进行破氰处理，使氰化物被氧化成二氧化碳和氧气，由于废水中仍存在少量的重金属，并且碱性较强，不能直接外排，出水再打入集水调节池与其他废水一同处理。

（5）沉淀池产生的物化污泥、生化系统的剩余污泥排到各系统污泥池后，通过叠螺压缩机进行脱水处理，干化污泥分类收集脱水，滤液返回调节池再处理。脱水污泥作为危险废物收集暂存在危废暂存间，定期委外处置。

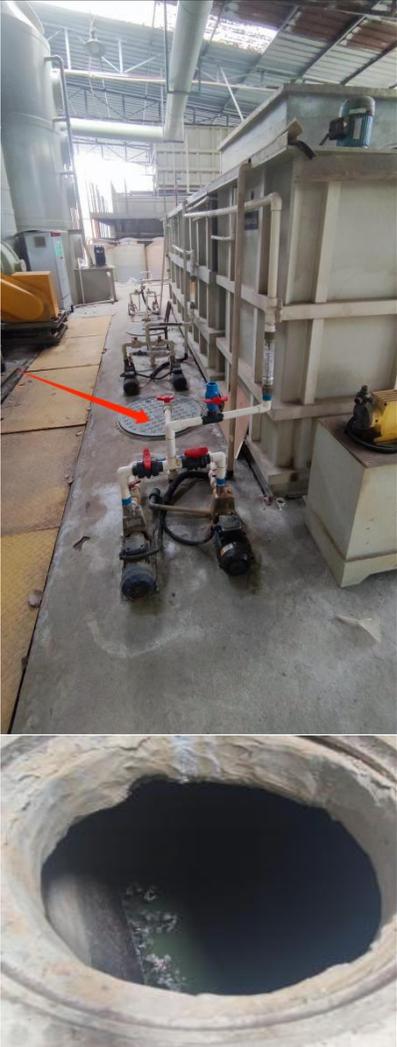
污水处理站原污水处理系统废水调节池为地下池体，共5个，包括综合废水调节池，含铬废水调节池，含镍废水调节池、地面废水调节池和前处理调节池，池体埋深3m，池体采用混凝土+防腐材料进行防渗。目前含铬和含镍废水调节池已停用。废水调节池无溢出情况。污水处理站设有雨棚，周边设有雨水排水沟，能防止雨水进入。污水处理站周边设有废水收集沟，流失的液体能得到有效收集。企业有专人负责污水处理站的管理和日常维护。企业未定期检查地下池体防渗、密封效果，存在隐患。

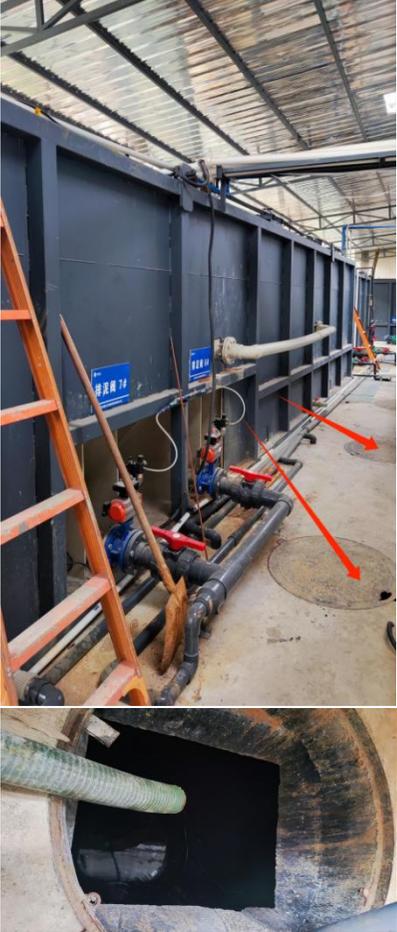
<p>污水处理站新建废水处理系统废水调节池和储泥池为地下池体共8个，其中调节池5个，埋深2m；储泥3个，池埋深1.5m。池体均为预制混凝土池体，池体内有防腐层。废水调节池无溢出情况。污水处理站设有雨棚，周边设有雨水排水沟，能防止雨水进入。污水处理站周边设有废水收集沟，流失的液体能得到有效收集。企业有专人负责污水处理站的管理和日常维护。企业未定期检查地下池体防渗、密封效果，存在隐患。</p>

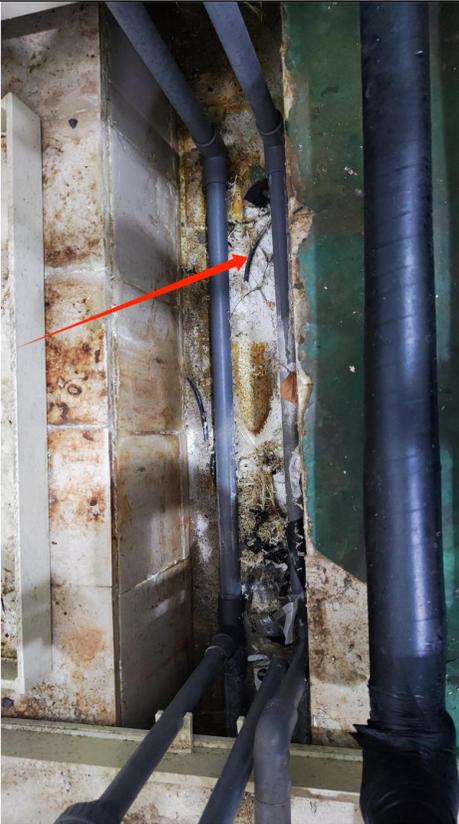
序号	隐患部位及描述	影像资料
1	手工电镀线西侧排水沟地砖有破损痕迹

车间内废水排水管道采用PP/PPR管，为地上管道，管道所在区域地面均进行了防渗处理，防渗层为混凝土+耐腐地砖。车间内设有废水收集沟，能有效收集泄漏的废水并排至污水处理系统内。企业有专人负责管理和日常维护。 现场排查时发现手工电镀线西侧废水收集沟、车间废水管出车间区域的管沟的耐腐地砖出现破损。存在隐患。

排水沟地砖有破损痕迹	修复破损的地沟

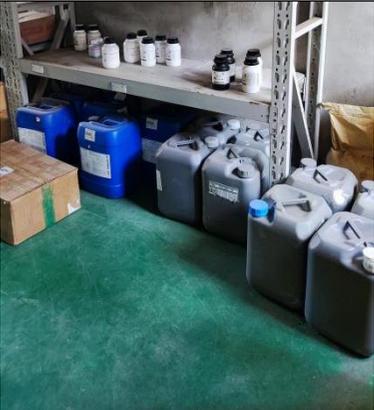
序号	类型	设施名称	土壤污染预防设施/功能		土壤污染预防措施		现场勘查影像资料	现场勘查情况
			排查指南要求	企业实际情况	排查指南要求	企业实际情况		
								经排查发现，一般化学品库内液体试剂未放置在防漏托盘内，存在隐患。
3	包装货物为液态	化学品库（酸库）	<ul style="list-style-type: none"> ● 普通阻隔设施 ● 货物采用合适的包装 	1、设置有 PP 材质托盘和围挡； 2、采用合适的包装。	<ul style="list-style-type: none"> ● 日常目视检查 ● 有效应对泄漏事件 	1、工作人员日常目视检查； 2、能有效应对泄漏事件。

序号	隐患部位及描述	影像资料
1	<p>一般化学品库内液体试剂未放置在防漏托盘内，液体物料外泄，难以收集，易造成污染。</p>

液体试剂未放置在防漏托盘内，液体物料外泄，易造成污染。	增加防漏托盘，将液体试剂放置在托盘内。

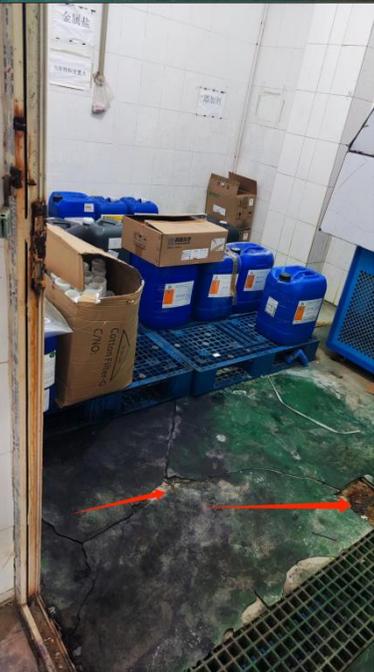
电镀车间酸类中转间地面采用混凝土+耐腐地砖进行防腐防渗，液体化学试剂（酸类）均采用出厂塑料桶密封包装，中转间内有收集沟。 经排查发现中转间地面塑料地板及耐腐地砖破损，存在隐患。

2	<p>电镀车间酸类中转间地面耐腐蚀地砖破损。</p>

地面塑料地板及耐腐地砖破损。	重新铺设塑料地板，修复破损的地砖	
7	其他活动区	污泥压滤机	压滤机所在围堰内

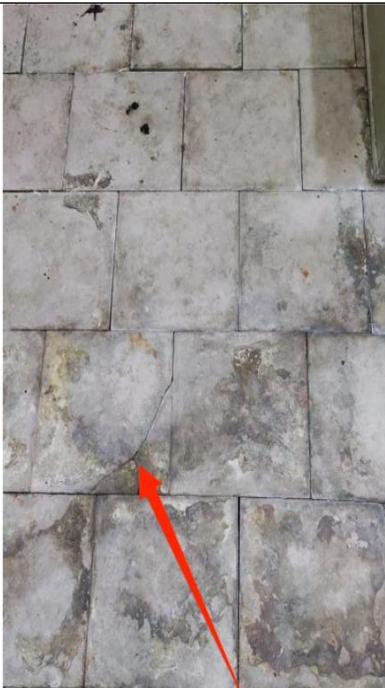
<p>电镀生产线的槽体均为开放式镀槽，镀槽采用PP材料。电镀区整体离地一定高度，设置有格栅和接水盘，接水盘材质为PP，避免电镀过程中液体滴漏至车间，接水盘内渗漏的液体能排至污水处理站。电镀车间地面采用混凝土+防腐材料+耐腐地砖进行重点防渗。电镀线周边设置了生产废水收集沟渠，用于收集生产过程中各工序带出或生产过程中的水溢出收集。沟渠在修建时采用混凝土+耐腐材料+耐酸地砖，进行防渗处理；沟渠的出口与污水处理站用PP管道进行连接。企业有专人负责管理和日常维护。</p> <p>经排查发现，振镀线西侧地面耐腐地砖有破损。存在隐患。</p>

序号	隐患部位及描述	影像资料
1	振镀线西侧地面耐腐地砖有破损。

地面耐腐地砖有破损	修复破损的地砖

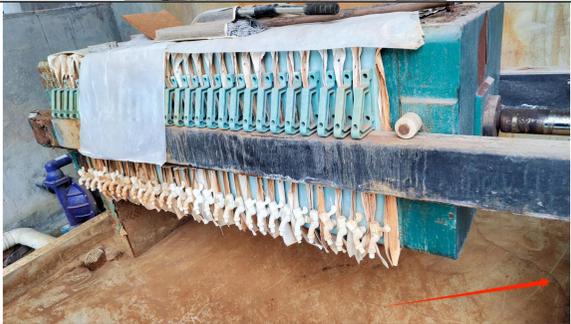
污泥压滤机设置在围堰内，围堰及地面采用混凝土硬化防渗，压滤废水收集回收至废水处理系统进行处理。 经排查发现，围堰内地面有裂缝，存在隐患。

围堰内地面有裂缝	修复围堰内地面裂缝

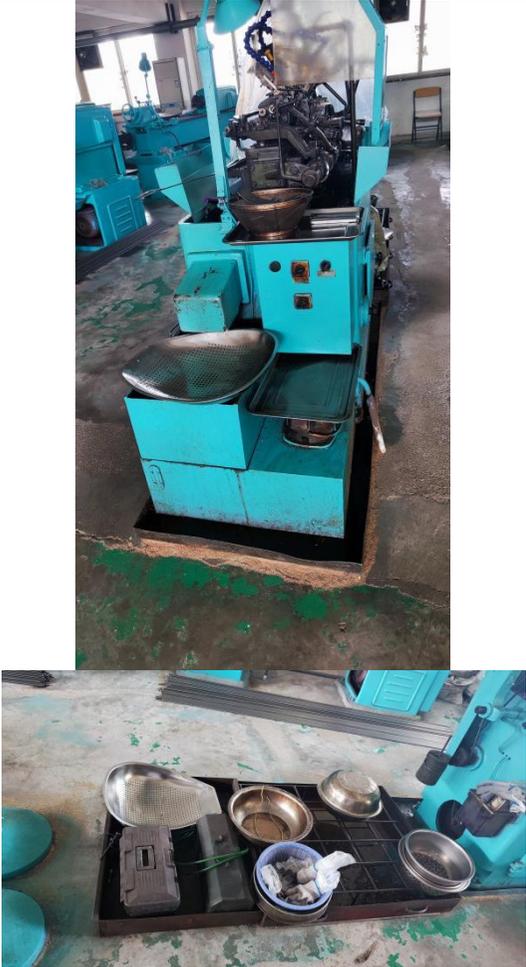
装配车间使用车床进行机械加工，车间地面采用环氧树脂+混凝土硬化防渗。其中 4 台为自动车床，可能产生切屑油飞溅或滴漏。自动车床切屑油循环使用，底部设有防滴漏设施，防止加工过程切屑油的滴漏。车床旁放置有防滴漏托盘，放置含油污的工具及零件。工作人员日常目视检查并对机床开展维护，定期清空防滴漏设施，地面无明显油污痕迹。 经排查发现，自动车床地面环氧树脂层损坏，存在隐患。

自动车床地面环氧树脂层损坏	1、地面重新铺设环氧树脂层； 2、加强设备的日常检查及维修维护，防止切削油的“跑冒滴漏”。
